Mezinárodní konference
**22. BETONÁŘSKÉ
DNY 2015**
spojená s výstavou **BETON 2015**

STATICKÉ ZESÍLENÍ STATIVA SILNIČNÍHO MOSTU DODATEČNĚ VLEPOVANÝMI VÝZTUŽEMI

Most, ev. č. 8-39, který převádí silnici I/8 Lovosice - Teplice u obce Žalany přes železniční trať mezi stejnými městy a také přes místní komunikaci a zelenou plochu byl vyprojektován v roce 1987 a vykazoval již řadu poruch zapříčiněných různými faktory. Bylo proto rozhodnuto o nutnosti jeho rekonstrukce, která zahrnovala výměnu mostního svršku, vybavení, obnovu izolace a vybetonování spřažené desky. Projekt rekonstrukce zpracovala firma PRIS s.r.o., diagnostický průzkum a statický výpočet pro posouzení

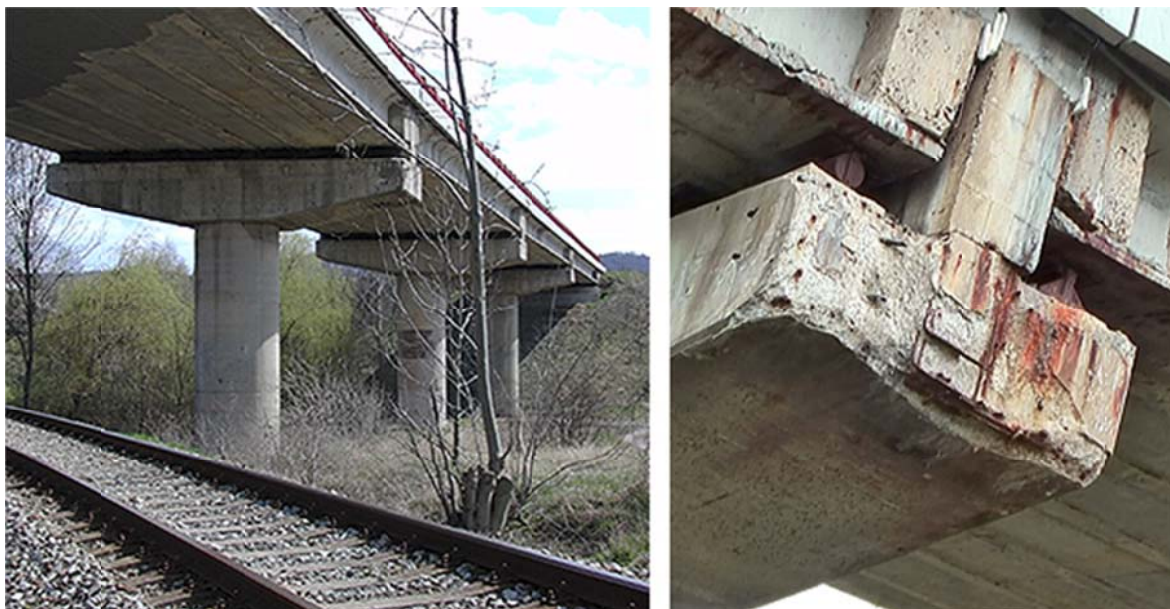
Obr. 1 Křížení mostu se železnicí a vzhled stativ mostu

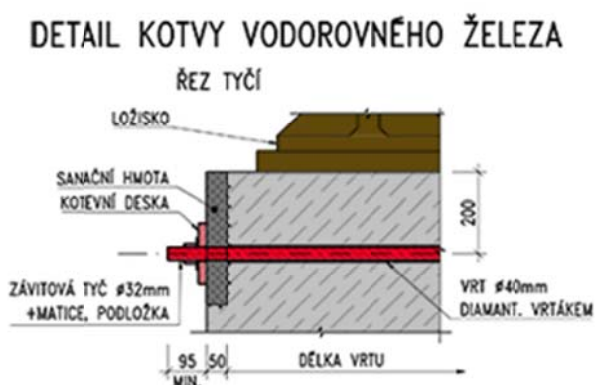
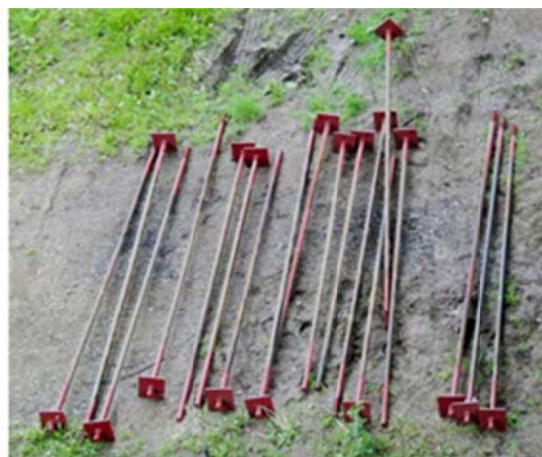
Vlepované tyče s žebrováním byly třídy oceli 10 505. U tyčí vlepovaných do vertikálních vrtů byl jeden konec opatřen navařenou přítláčnou deskou 0,15m x 0,15m. U horizontálně vedených tyčí byl jeden konec tyče rovněž opatřen touto deskou, druhý pak závitem, pomocí kterého se tato přítláčná deska po protažení tyče vývrtem přišroubovala.

Obr. 3 Boční řez stativem s detailem uchycení a výztužné pruty

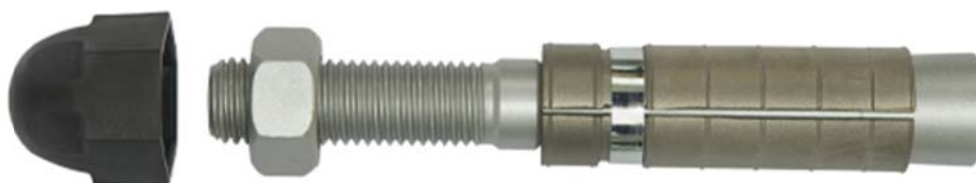
Uchycení vrtací techniky bylo provedeno rozpěrnými ocelovými kotvami OMO. Tyto segmentové kotvy chráněné mezinárodními patenty mají kromě jiných výhod i tu vlastnost, že je lze po využití na konkrétním místě z uchycovacího vývrtní vyjmout a použít znovu na dalším místě bez ztráty jejich nosnosti. Tím na místě uchycení nevnáší do konstrukce cizí prvek s problematickým způsobem zasanování po ukončení prací. Provizorní otvor je po vyjmutí kotev OMO vyplněn nejlépe vysokopevnostní cementovou maltou (zálivkovou nebo tixotropní dle umístění otvoru na konstrukci).

Obr. 4 Rozpěrná ocelová kotva OMO

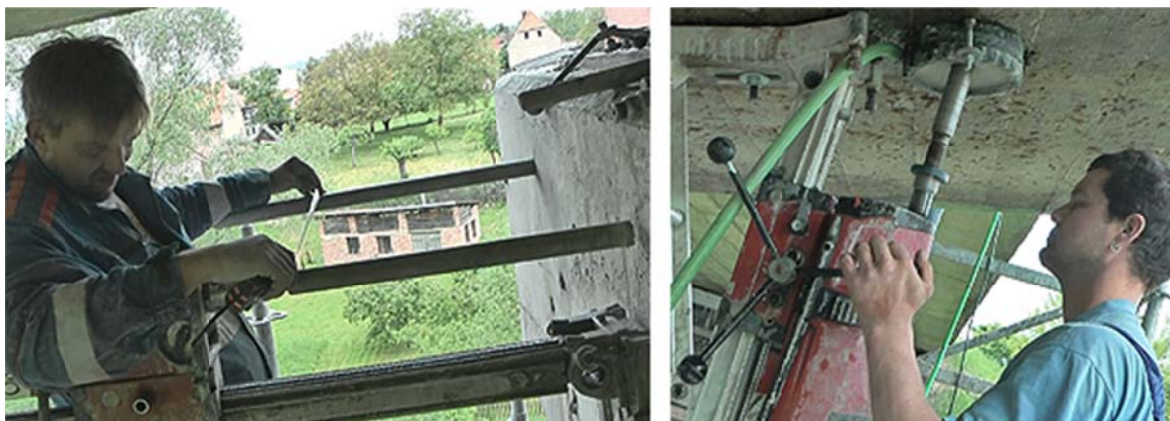
Obr. 5 Postup vrtacích prací, horizontální a vertikální vrty

Horizontální i vertikální vývrty byly provedeny technikou jádrového vrtání. Vrty byly provedeny o průměru 40mm a délka nástrojů byla až 3m. U vertikálních vývrtů (zvláště na jejich konci) bylo zapotřebí vyjmutí vyvrtaného materiálu odlamovacím přípravkem a následná kontrola správné hloubky vývrtní dle umístění vrtu ve stojně. Horizontální vrty byly uskutečněny v celém průřezu hlavy stativa „obráceného“ T. Po provedení všech

vývrtů na příslušné půlce stativa bylo provedeno vyčistění vývrtu dle technologického postupu výrobce lepicí hmoty, tj. čištění vývrtu čistícím kartáčkem nasazeném na prodlužovacím nástavci a poháněném vrtačkou. Po něm následoval důkladný výplach vývrtů proudem vody z hadic vložených do hloubky vrtu. Poslední částí před vleповáním tyčí pak bylo vyfouknání vývrtu tlakovým vzduchem s tryskou.

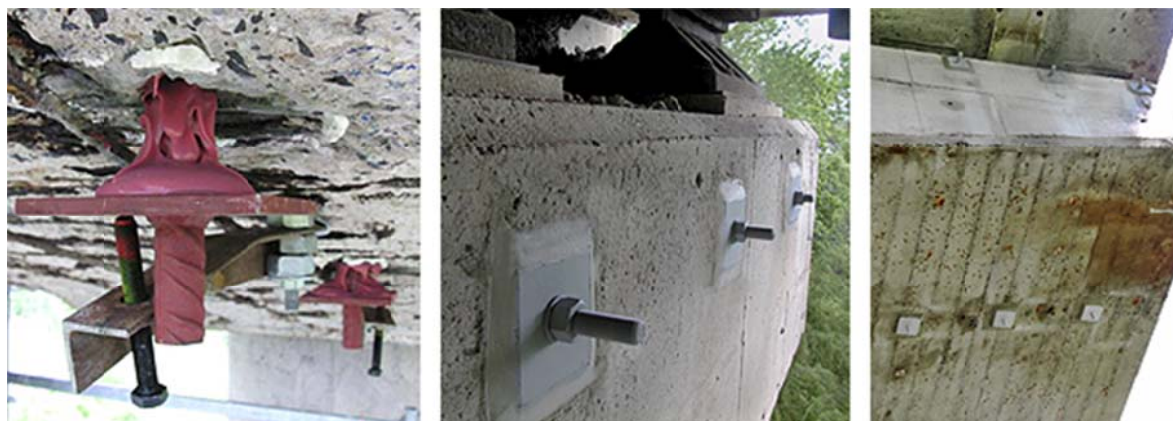
Obr. 6 Detail patky vlepené vertikální tyče a závěrečný vzhled zesíleného stativa

Po vytvrdnutí lepicí hmoty byla u vertikálních tyčí provedena sanace odhaleného povrchu v okolí vývrtu a současně vyplněn prostor pod podložnou destičkou vleповané tyče vysokopevnostní cementovou maltou Multicret Mono+ obsahující rozptýlenou polypropylenovou mikrovýztuž pomáhající eliminovat smršťovací procesy v maltě. Obdobné práce proběhly i u horizontálních vleповaných tyčí, s tím rozdílem, že přítlačná destička na druhém konci byla osazena do malty a přitažena matkou s podložkou. Po zatuhnutí malty byly všechny vyčnívající kovové části opatřeny antikoročním nátěrem.
